REPORTE ESTADÍSTICO DE CALIDAD DE AGUAS SUPERFICIALES DE LA SUBCUENCA DEL RÍO TINGUIRIRICA

REPORTE DE CALIDAD, CONSTRUIDO CON LOS DATOS GENERADOS EN EL PROGRAMA DE VIGILANCIA DE CALIDAD DE AGUAS DE LA SUBCUENCA DEL RÍO TINGUIRIRICA, **PROPIEDAD DE LA MESA AMBIENTAL “AGUAS LIMPIAS PARA COLCHAGUA”**, COORDINADO POR LA SEREMI DEL MEDIO AMBIENTE DE LA REGIÓN DE O’HIGGINS.

RESUMEN EJECUTIVO AL AÑO 2022
(Análisis información 2007-2021)

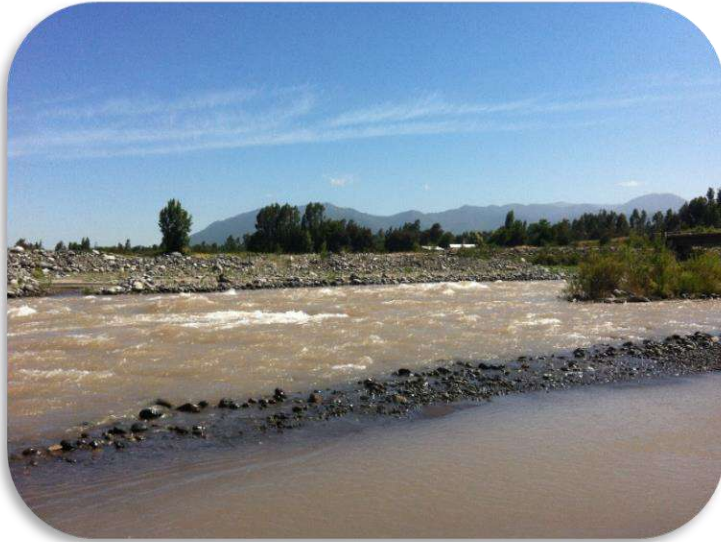
RÍO TINGUIRIRICA EN PUENTE NEGRO (TI10)

En este punto de muestreo se aprecia un cauce con una caja hidráulica amplia, riberas naturales con vegetación arbórea y renovales de nativo. El cauce presenta una alta pendiente y por ende una alta turbulencia. En general, el agua es turbia asociado a transporte de sedimentos.

Sustrato compuesto por clastos, con una gran variedad de tamaños, grandes cantidades de arena, que varía de media a fina. Se observa también la acumulación de limo en parches y la presencia de arcilla roja.

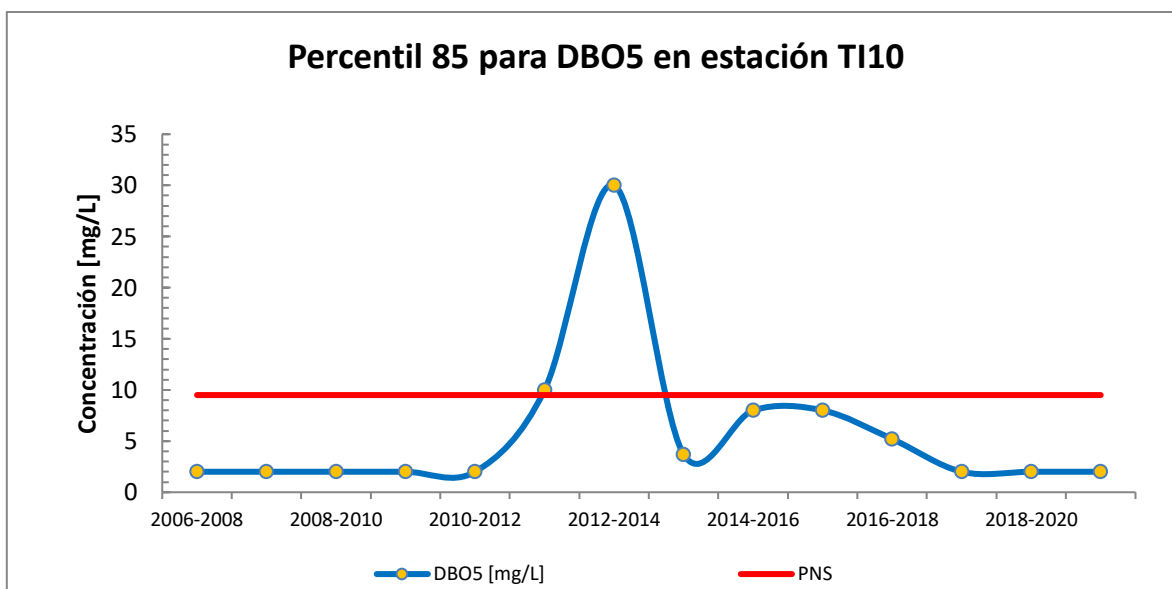
DBO5:

Tal como se puede apreciar en el gráfico, los niveles de DBO5 en el área de vigilancia TI10, se han mantenido, en la mayor parte de los periodos controlados dentro de los límites propuestos por el proyecto de norma secundaria de calidad ambiental para la cuenca Rapel, a excepción de los periodos 2011-2013 y 2012-2014.

Para el periodo 2018-2020 y 2019-2021, la concentración de DBO5 en el área controlada llega a 2 [mg/L], calculado como percentil 85, coincidiendo con el comportamiento histórico del parámetro. De esta manera en la actualidad TI10 se encuentra con una buena calidad de aguas para efectos de calidad ambiental, respecto del parámetro DBO5.

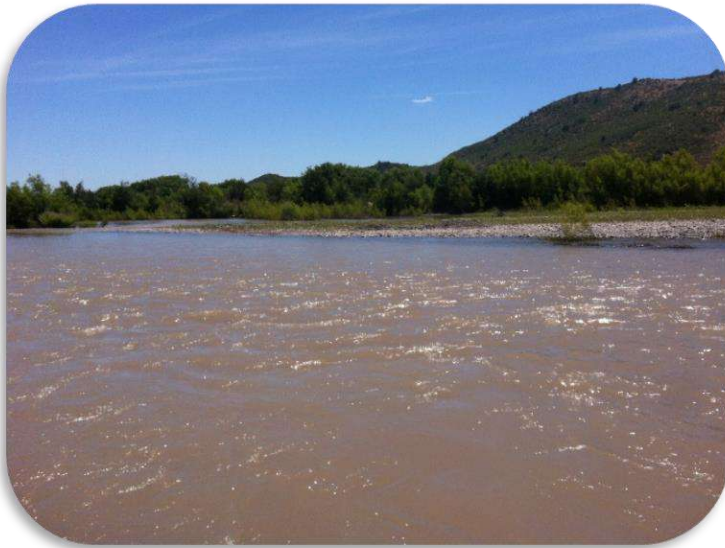
RÍO TINGUIRIRICA EN SECTOR LA CALERA DE PALMILLA (TI20)

En este punto se observa una caja hidráulica amplia riberas con vegetación arbórea y una vegetación exótica abundante. Las características del cauce muestran aguas turbias con una velocidad moderada y alto caudal.

Sustrato compuesto por clastos de un tamaño aproximado a 12 cm en promedio, con importantes embancamientos de arena (media y gruesa).

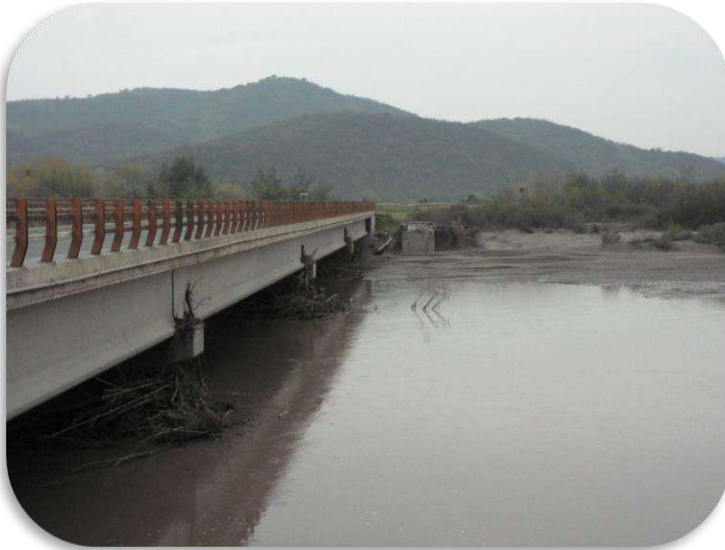
RÍO TINGUIRIRICA EN PUENTE SAN JOSÉ DE MARCHIGUE (TI30)

Este sector se caracteriza por una caja hidráulica muy amplia con riberas con vegetación arbustiva y parches de árboles exóticos. El cauce se presenta con una alto caudal y flujo laminar del curso de agua, presentándose con alto transporte de sedimentos.

Lecho compuesto por sustrato arenoso con algunos parches de clastos de un diámetro promedio aproximado de 6 cm. Se observa también una cantidad importante de sedimento fino que es transportado por suspensión.

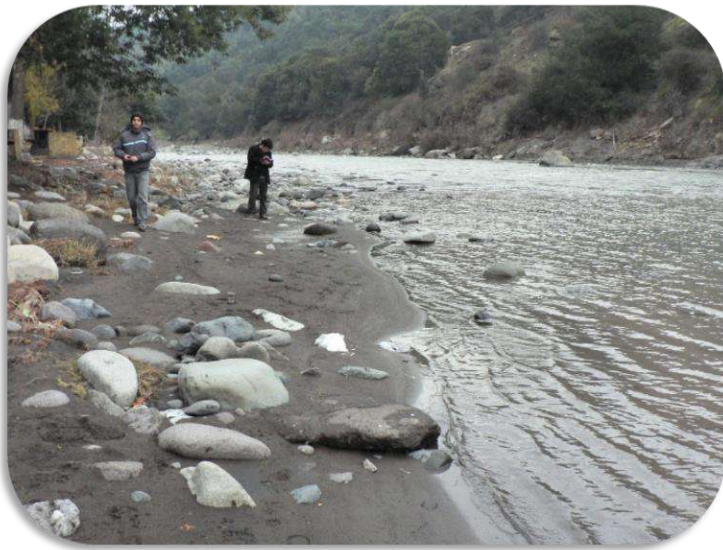
RÍO CLARO, LOCALIDAD DE PUENTE NEGRO (CL10-ti)

En esta sección del río, se observa una ribera modificada para fines turísticos, la vegetación es de tipo boscosa constituida principalmente por álamos. Además se observa una intervención en el cauce con cierto grado de embalsamiento para la captación de agua. El cauce presenta aguas turbias con un alto caudal y velocidad moderada.

Sustrato compuesto por clastos de gran tamaño, aproximadamente 20 cm en promedio, con gran cantidad de arena, mayoritariamente arena media y gruesa.

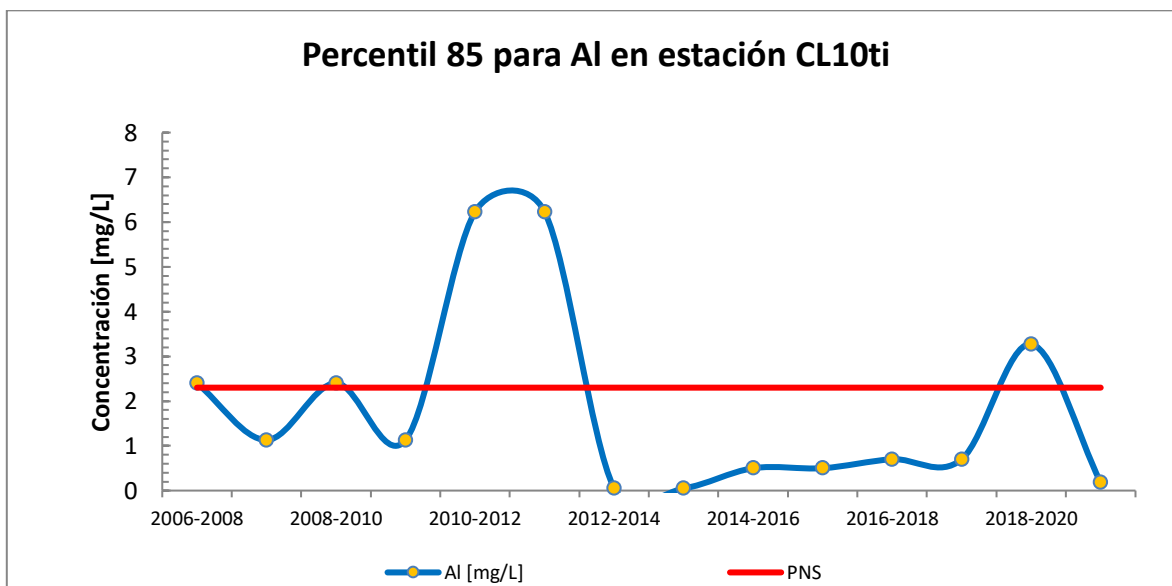
Aluminio total:

Como se puede apreciar en el gráfico los valores de percentil 85 para Aluminio en la estación CL10ti han presentado un comportamiento variable, pasando por periodos de cumplimiento, latencia y saturación. Sin bien en los pasados 6 periodos de control (2012-2014 a 2017-2019), se observó una notable mejora respecto a periodos anteriores; para el periodo de control 2018-2020 las concentraciones de Aluminio subieron abruptamente superando los límites propuestos por el proyecto de norma secundaria. Por el contrario, para el período control 2019-2021, las concentraciones de Aluminio disminuyeron, llegando a 0,18 [mg/L]. Dada lo anterior se recomienda continuar con el monitoreo de este parámetro a fin de evaluar su evolución, las posibles causas de superación y efectos asociados.

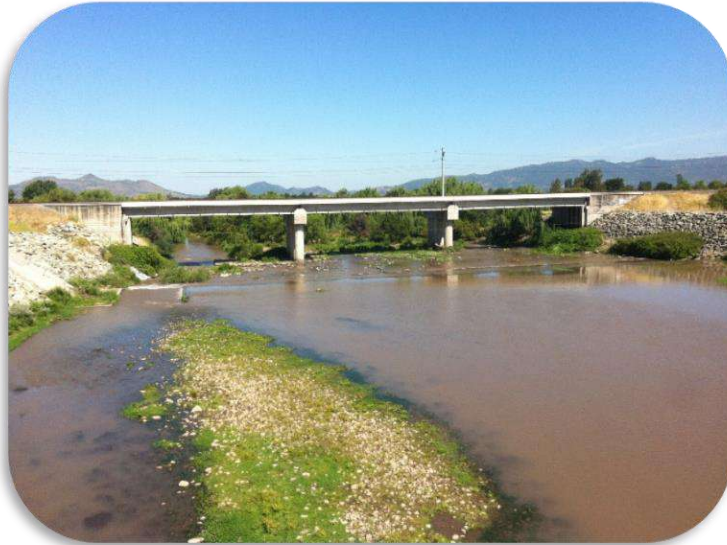
ESTERO CHIMBARONGO EN PUENTE PEOR ES NADA (CH10)

En este punto se observa una caja hidráulica amplia, riberas artificiales con la construcción de defensas fluviales y vegetación exótica. Las características del cauce muestran aguas turbias con una velocidad y caudal moderados.

Sustrato compuesto por clastos y bolones de un tamaño medio aproximado de 18 cm, con parches de acumulación de arena.

Se observa una importante alteración del cauce natural del río en este punto.

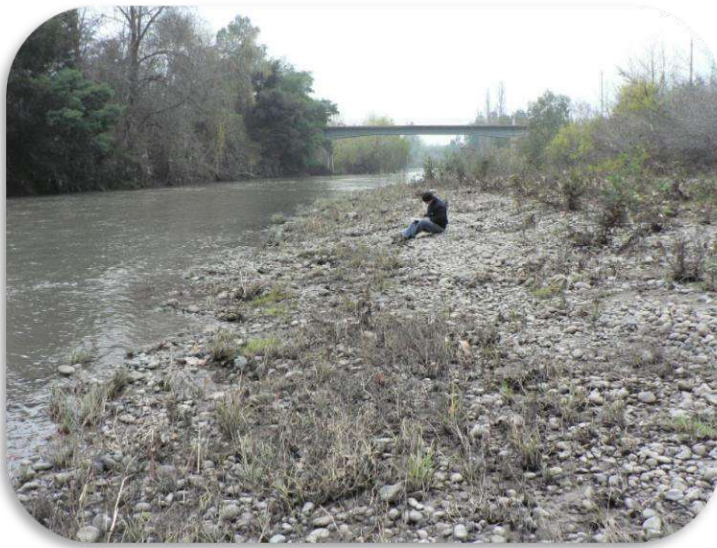
ESTERO CHIMBARONGO EN PUENTE LOS MAQUIS (CH20)

Sección de estero con una caja hidráulica amplia, con abundante vegetación ribereña, del tipo exótica (sauce, Álamo y Eucaliptus). Tanto el caudal como la velocidad de la corriente son moderados.

Sustrato compuesto por clastos de aproximadamente 10 cm de diámetro y con importantes parches de arena y fango, por lo que puede establecerse de forma general como un sustrato de bolones enfangados.
